# Elaboração do “PVMC”

## Plano Viário do Município de Campinas

# DIAGNÓSTICO

## Eixo Sousas

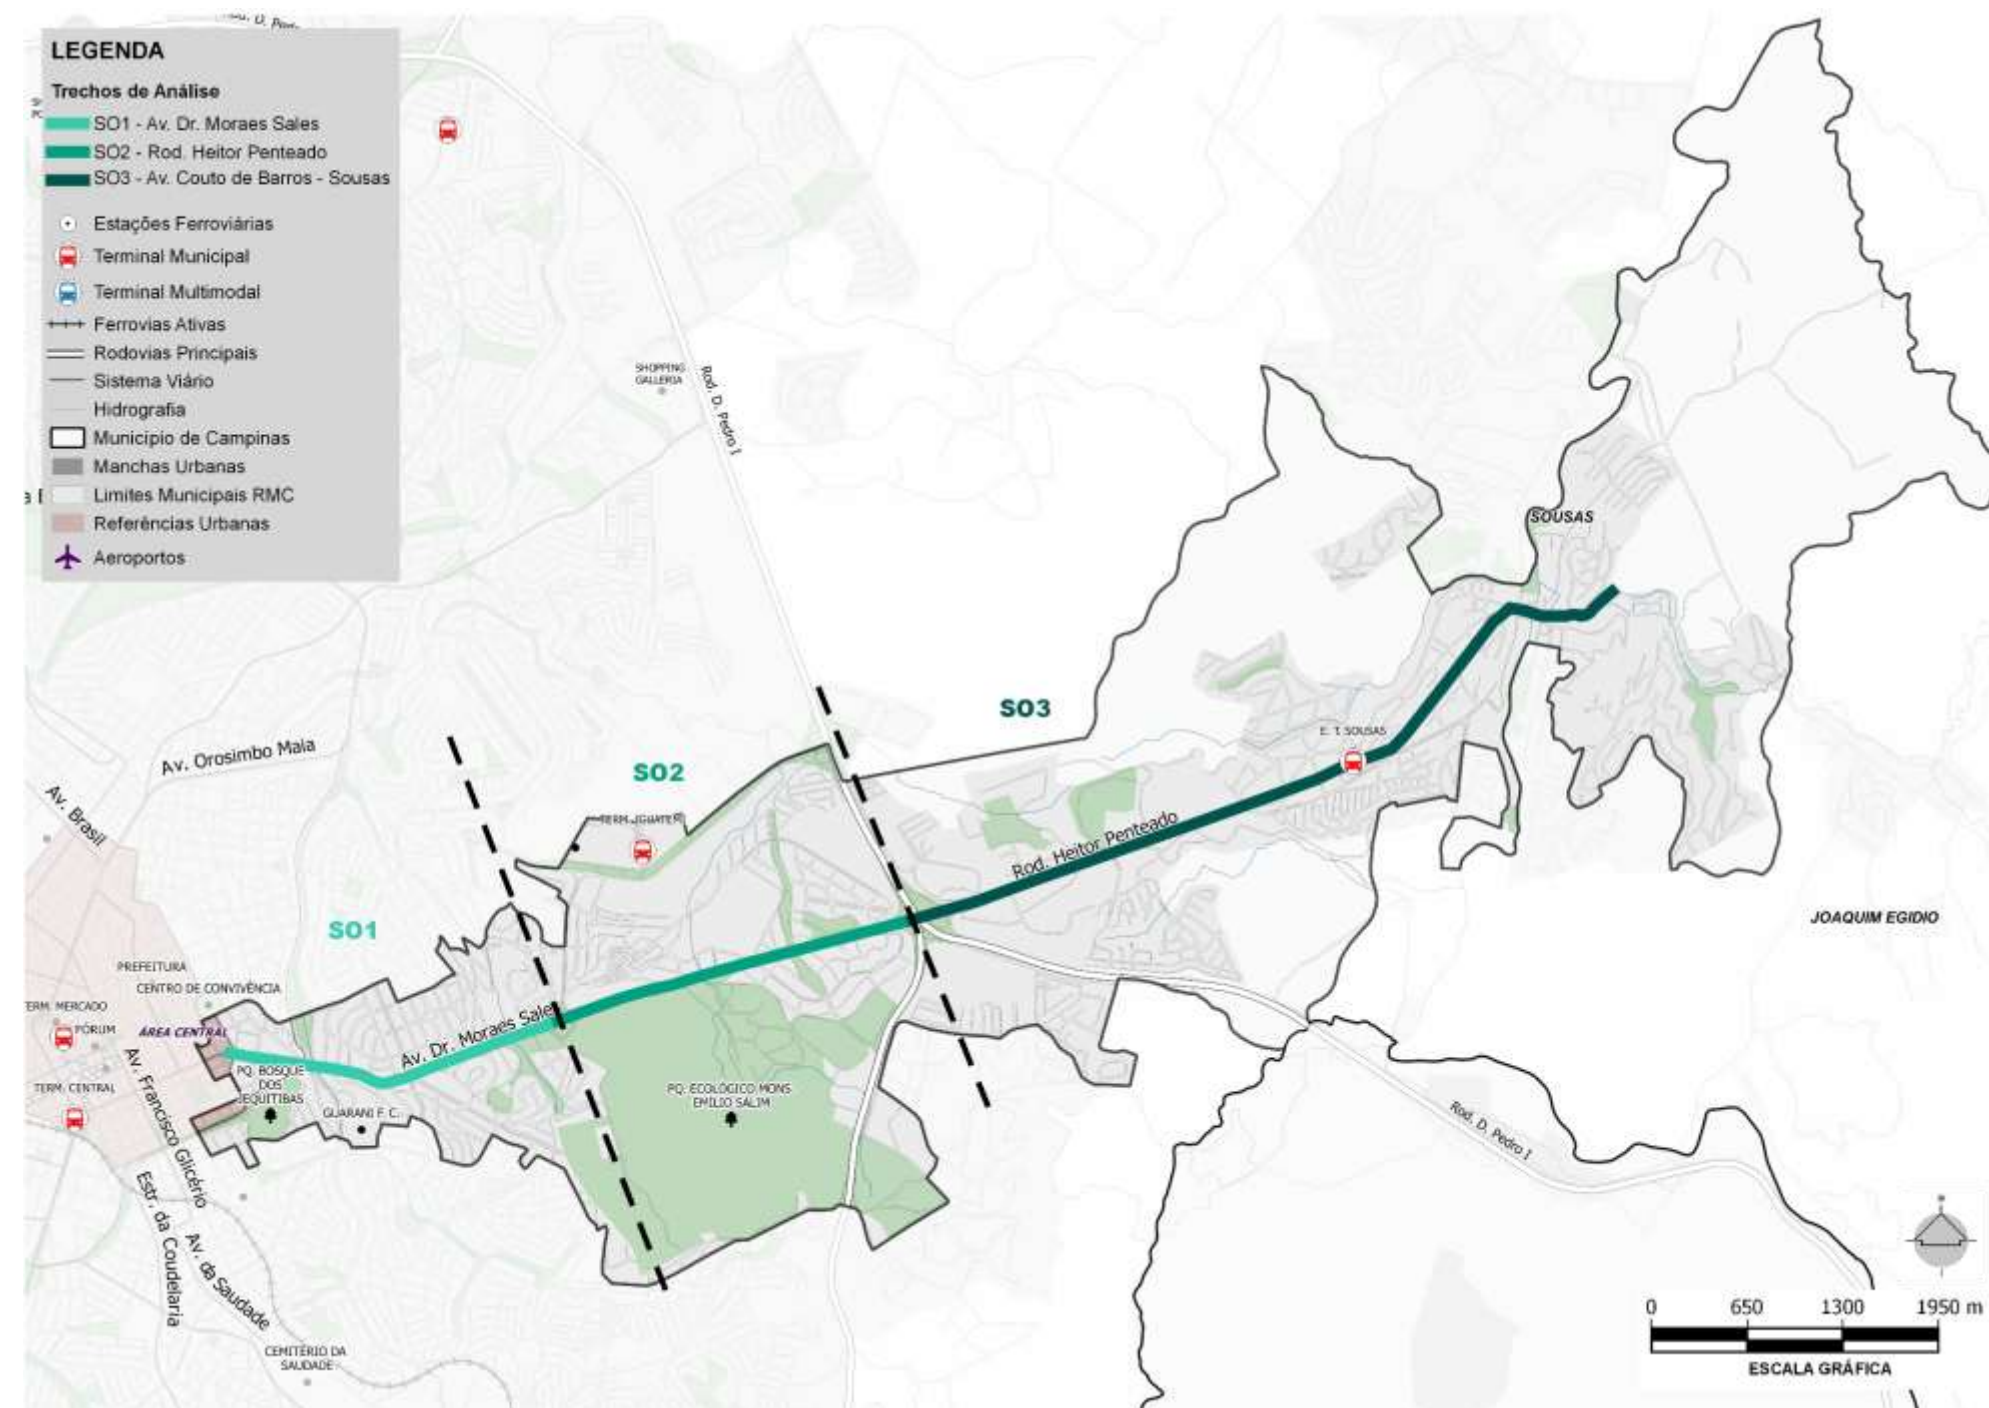
Figura 5.10.1-1 - Localização do Eixo Sousas e Trechos de Avaliação

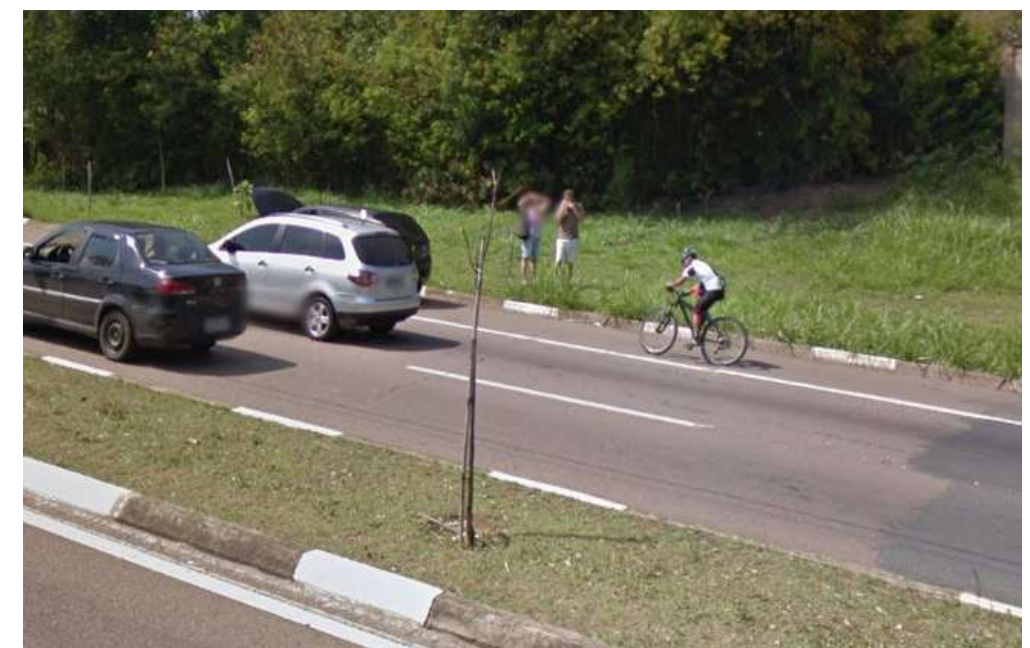
Rod. Heitor Penteado (Circulação de bicicletas, sem infraestrutura)  
Fonte: Google Street View (2015)

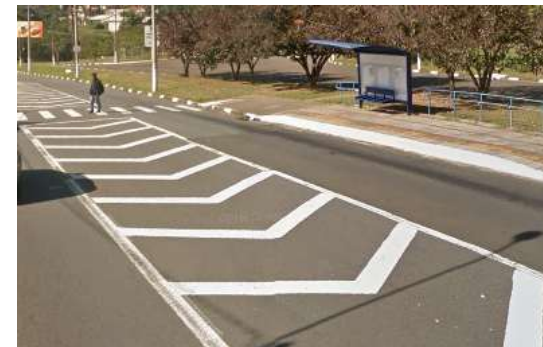
1 A – Ponto de Parada de ônibus com abrigo, e travessia

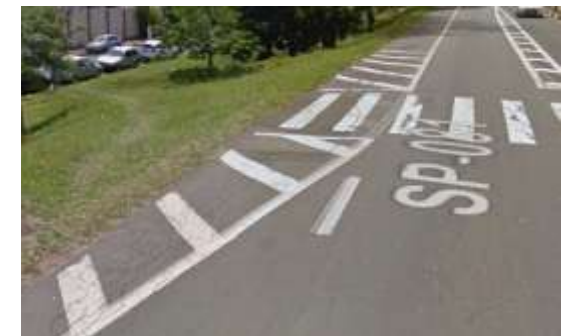
1 B – Travessia em ponto com descontinuidade.

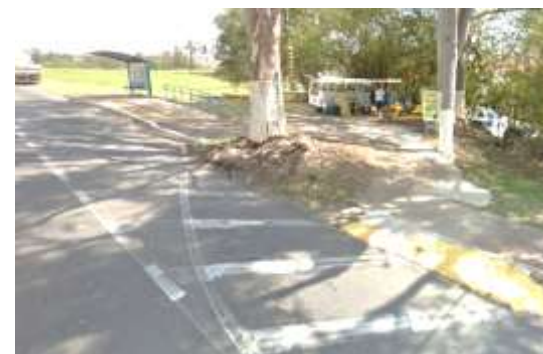
1 C – Ponto de Parada de ônibus com abrigo, superfície irregular.

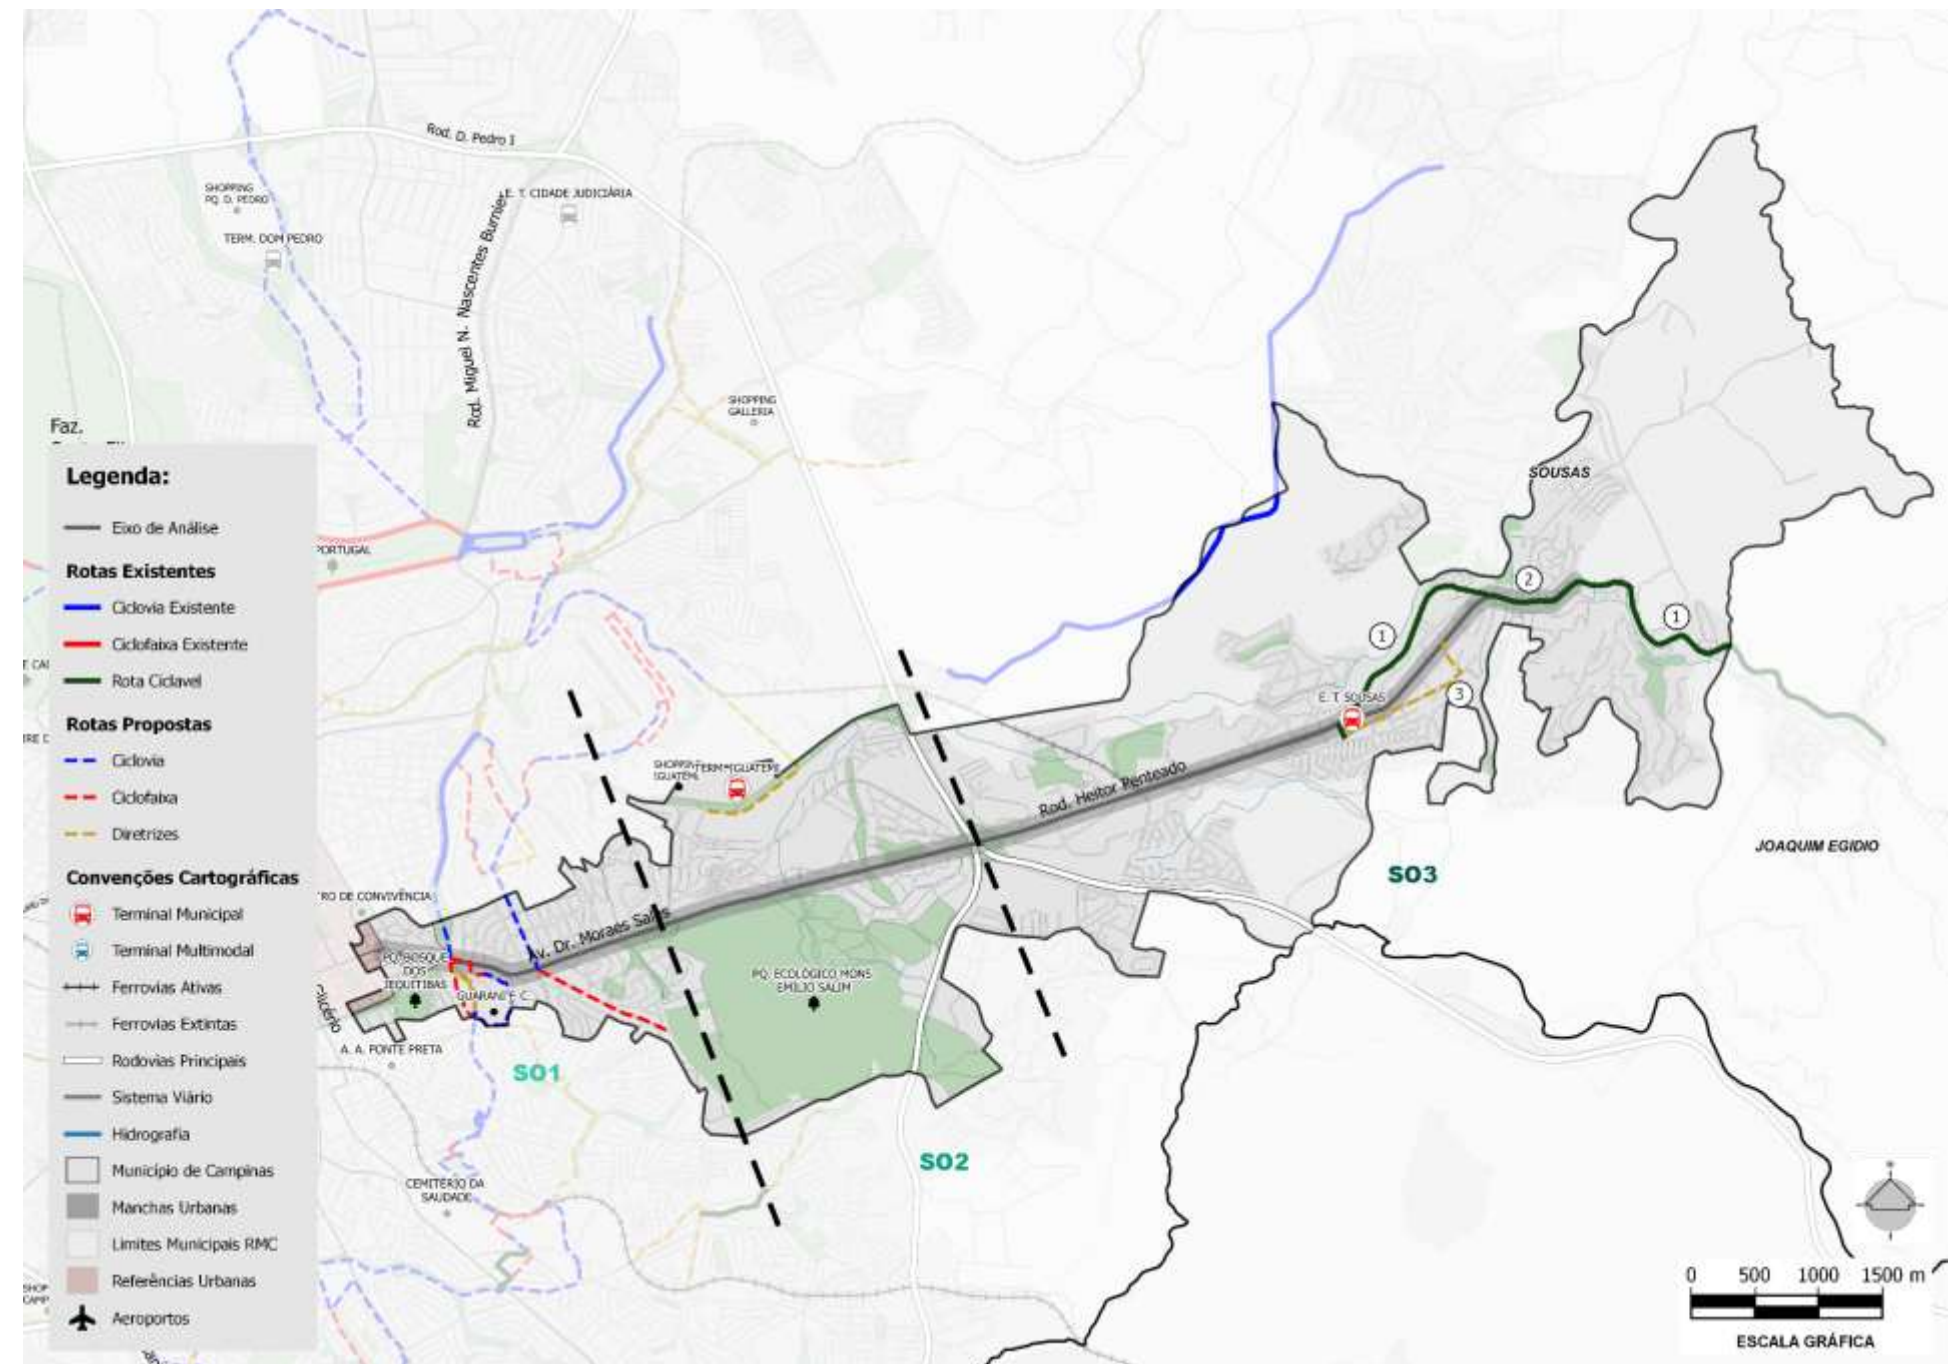
Figura 5.10.5-5 - Eixo Sosas: Plano Cicloviário
